PROJEKT REMONTU - SPIS ZAWARTOŚCI OPRACOWANIA

Budynek mieszkalno-usługowy, Kozięgłowy, osiedle Leśne 24, działka nr 107/69

PROJEKT REMONTU - CZĘŚĆ ARCHITEKTONICZNA
Budynek mieszkalno-usługowy, Kozięgłowy, osiedle Leśne 24, działka nr 107/69

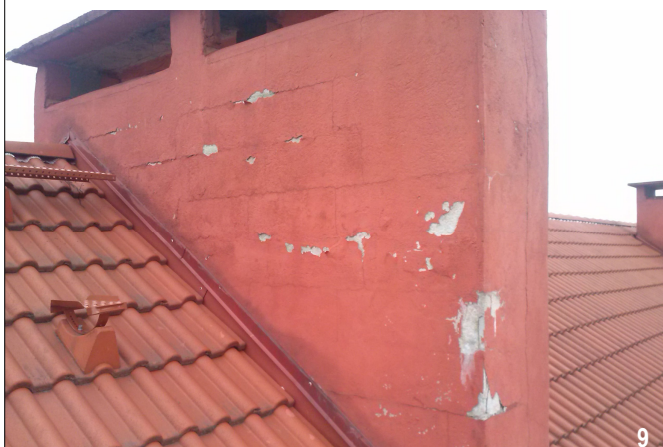
9

Kominy: liczne zawilgocenia i zacieki na ścianach kominów, ubytki w tynku i w betonowych czapach, nieuszczelne opierzenia wokół kominów.

zdj.9. - Widok komina: widoczne zacieki, ubytki w tynku i betonowej czapie.

Ze względu na liczne zacieki na kominach i niewystarczające istniejące opierzenie, projekt remontu zakłada położenie blachy na całej wysokości kominów, łącznie z betonowymi czapami; dotyczy to wszystkich kominów w segmencie A, B, D i E z wyjątkiem dwóch, położonych najbliżej segmentu C. Przed położeniem nowych warstw należy usunąć mechanicznie odpadający tynk i zanieczyszczenia; miejsca uszkodzone wypełnić odpowiednią masą szpachlową.

Projekt zakłada obłożenie blachą ścian i czapy betonowej komina, wymianę kołnierza z blachy na styku komina z połacią dachową oraz montaż siatki u wylotu kanałów wentylacyjnych. Przed obłożeniem komina, na istniejącym murze lub w bruździe poprowadzić rurę PVC ~ Ø 20 mm na ewentualne kable elektryczne do wentylacji mechanicznej, montowanej w przyszłości. Niniejsze opracowanie nie zmienia istniejącej wentylacji. We wszystkich remontowanych kominach będą tylko kanały wentylacji grawitacyjnej. Całość wykonać wg rysunku detalu.

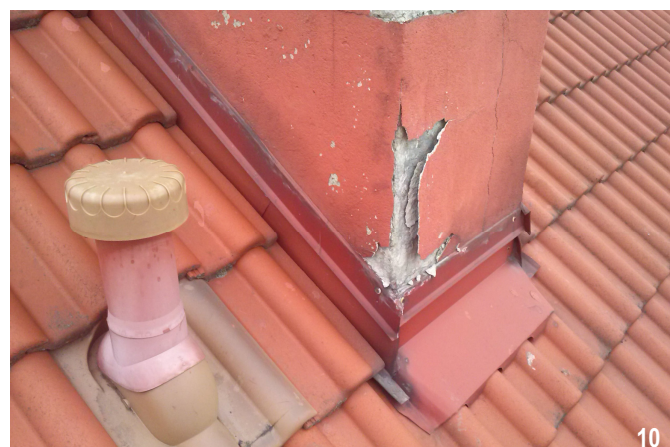
10

zdj.10. - Widok komina i odpowietrzenia pionu kanalizacji sanitarnej: widoczne zniszczenia tynku i blachy.

W ramach remontu dachu przewiduje się również uzupełnienie łąw kominiarskich oraz przesunięcie wywiewów rur kanalizacji sanitarnej bliżej kalenicy (wg rysunku dachu).

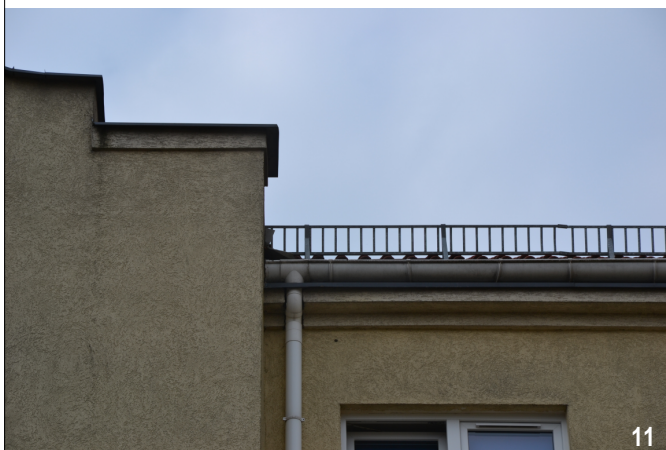
Attyki: liczne zawilgocenia i zacieki na ścianach attykowych od strony dachu, ubytki w tynku; złe ukształtowanie spadku opierzenia attyk: blacha ze spadkiem na zewnątrz budynku; zawilgocenia na ścianach zewnętrznych; zardzewiałe kołki mocujące blachę i nieuszczelności w miejscach kołkowania.

- zdj. 11. - Widok opierzenia ściany attykowej i połączenia rynny z rurą spustową; widoczne zacieki na murze.
- zdj. 12. - Widok zadaszenia wieżyczki (segment C); widoczne ubytki w ociepleniu tylnej ściany wieżyczki.

Wymiana istniejącego opierzenia na nowe i obłożenie blachą ścian pionowych od strony połaci dachowej, ze względu na liczne zacieki i zawilgocenia. Dodatkowo obłożenie wełną mineralną poszczególnych attyk (wg rysunku dachu).

Przed montażem nowego opierzenia poziomego attyki, uformować spadek ~3% w kierunku połaci dachowej z kilku warstw papy mocowanej mechanicznie. Blachę montować na klipsy do betonu z blachy nierdzewnej, przytwierdzone do muru na kołki; kołkowanie ukryte przed czynnikami atmosferycznymi. Całość wykonać wg rysunku detalu.

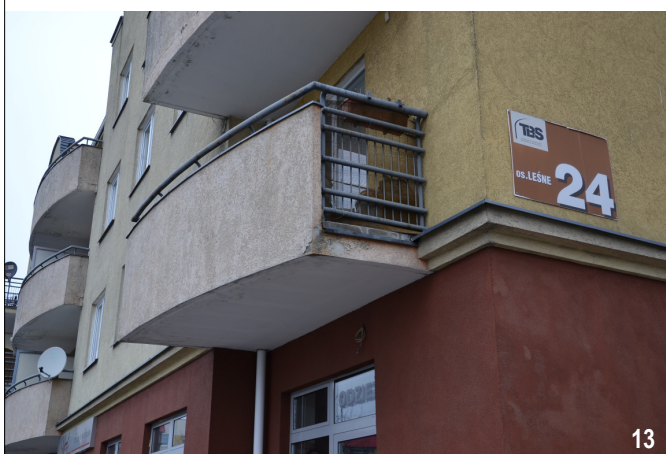
Balkony: brak izolacji przeciwwodnej podpłytkowej, zawilgocona warstwa spadkowa z betonu; źle położona papa termozgrzewalna: brak spadku, pasy papy poprzecznie do kierunku spływu wody; ukształtowanie opierzenia ze spadkiem do ściany budynku (zacieki na ścianach); brak nacięcia w miejscu dylatacji w balustradzie pełnej (pęknięcia tynku); zardzewiałe części stalowe balustrady.

- zdj. 13. - Widok balkonu z balustradą pełną i ażurową; widoczne zacieki, spękania, zawilgocona warstwa betonu, zardzewiałe części stalowe balustrady.

W ramach remontu przewiduje się: usunięcie wszystkich warstw posadzkowych balkonów, opierzenia, czyszczaków i wprowadzenie nowych materiałów; odnowienie balustrad (bez wyciągania ich z płyty); zamocowanie nowych przegród balkonowych w balkonach podwójnych.

Stalowe balustrady balkonowe należy oczyścić, zeszlifować, a następnie pomalować farbami do renowacji balustrad: farba podkładowa i 2 x nawierzchniowa, kolor szary RAL 7016.

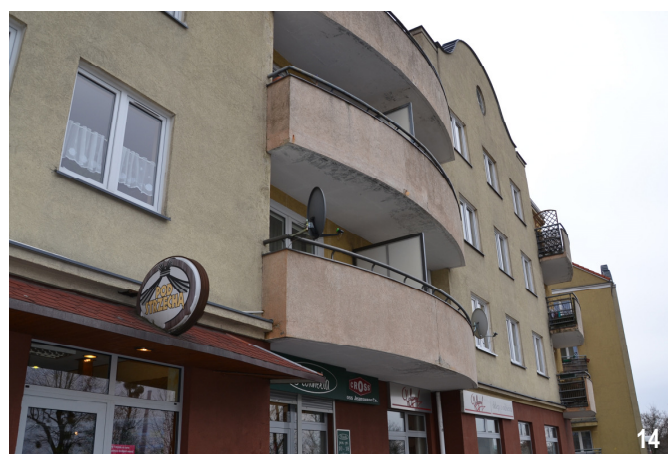
Dylatacje: brak nacięć, odpowiednich wypełnień lub listew w miejscach dylatacji pomiędzy poszczególnymi segmentami; w niektórych miejscach pęknięcia na elewacji.

- zdj. 14. - Widok podwójnych balkonów z balustradą pełną i przegrodą balkonową; widoczne pęknięcia w miejscu dylatacji segmentów, zacieki na ścianach pionowych i od spodu balkonu.

Przegrody balkonów podwójnych wymienić na nowe, mocowane do ściany budynku i balustrady balkonowej, w celu uniknięcia naruszenia nowej izolacji przeciwwodnej balkonu; system mocowania doprecyzować na etapie budowy. Wymiary i forma przegród identyczna jak istniejące. Materiał: poliwęglan jednokomorowy osadzony w profilach aluminiowych, malowanych w kolorze RAL 7016. Wymiary przegród sprawdzić na budowie. Całość wykonać wg rysunku detalu.

W miejscach istniejących dylatacji konstrukcyjnych balkonów (dotyczy balkonów podwójnych z pełną balustradą) naciąć tynk, styropian i wypełnić szczeliny odpowiednią masą dylatacyjną. Dylatację wykonać również w nowych warstwach posadzkowych balkonów.
