BUDYNEK
DOMU NAUCZYCIELA AKADEMICKIEGO
PRZY UL. KWIATOWEJ 8
W KOZIEGŁOWACH

O C E N A S T A N U
T E C H N I C Z N E G O
G Ł Ó W N E J K O N S T R U K C J I
N O Ś N E J

MGR INŻ. SZYMON CZYŻAK
upr. bud. 7131/185/P/2002, WKP/BO/0032/04
BUGAJ, UL. LIMBOWA 13, 62-007 BISKUPICE

L I P I E C 2 0 1 1

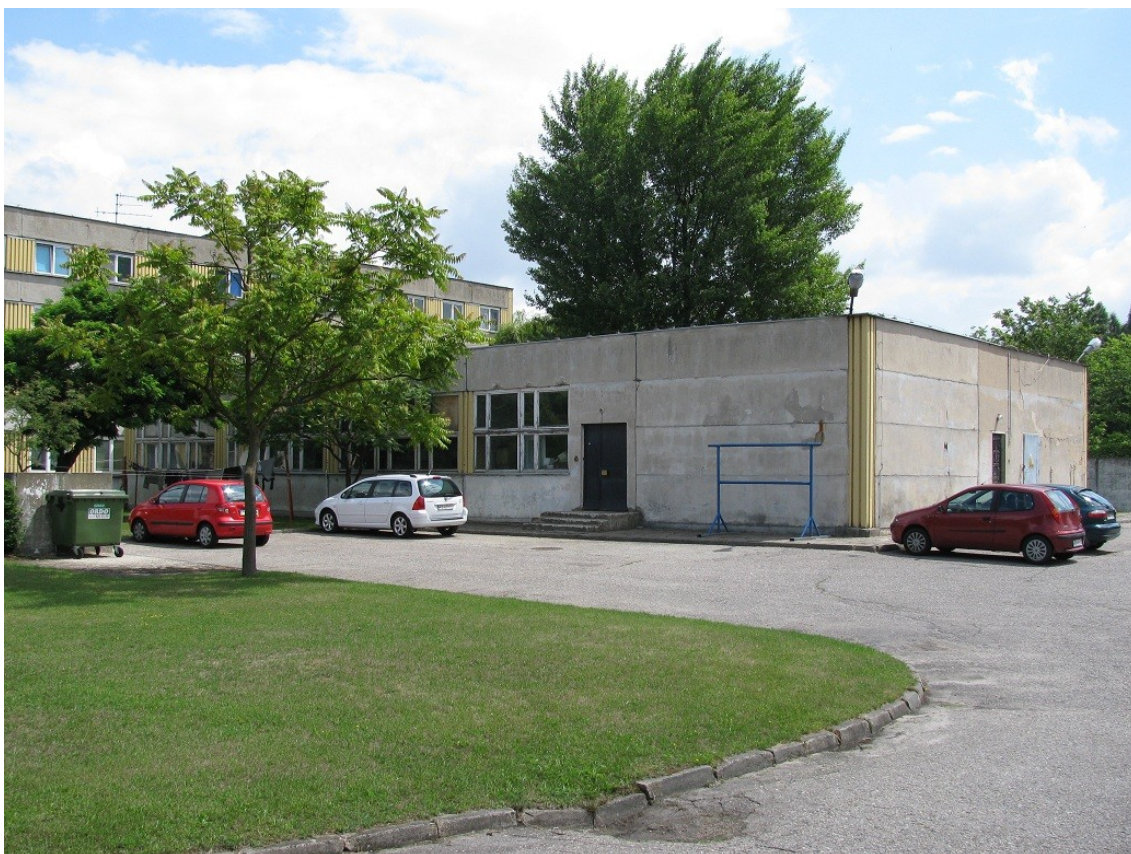
Ilustracja 4: Budynek stołówki

Budynek stołówki to jednokondygnacyjny, jednotraktowy, niepodpiwniczony obiekt halowy wykonany z prefabrykatów żelbetowych, prawdopodobnie systemu P 70. Budynek opisany jest na prostokątnej siatce modularnej 5x6,00x15,0m. Jego ustrój nośny tworzą żelbetowe ramy złożone z zamocowanych w stopach słupów 35x38cm, zlokalizowanych na przecięciu osi konstrukcyjnych, wspierających jednoprzęsłowe, prefabrykowane dźwigary o przekroju dwuteowym, wysokości 65cm, prawdopodobnie strunobetonowe SBn-I-65/15 (KB1-31.6.1.(11)) z nadbetonem spadkowym. W osiach ścian szczytowych zlokalizowano po 2 dodatkowe słupy 35x38cm podtrzymujące ściany osłonowe.

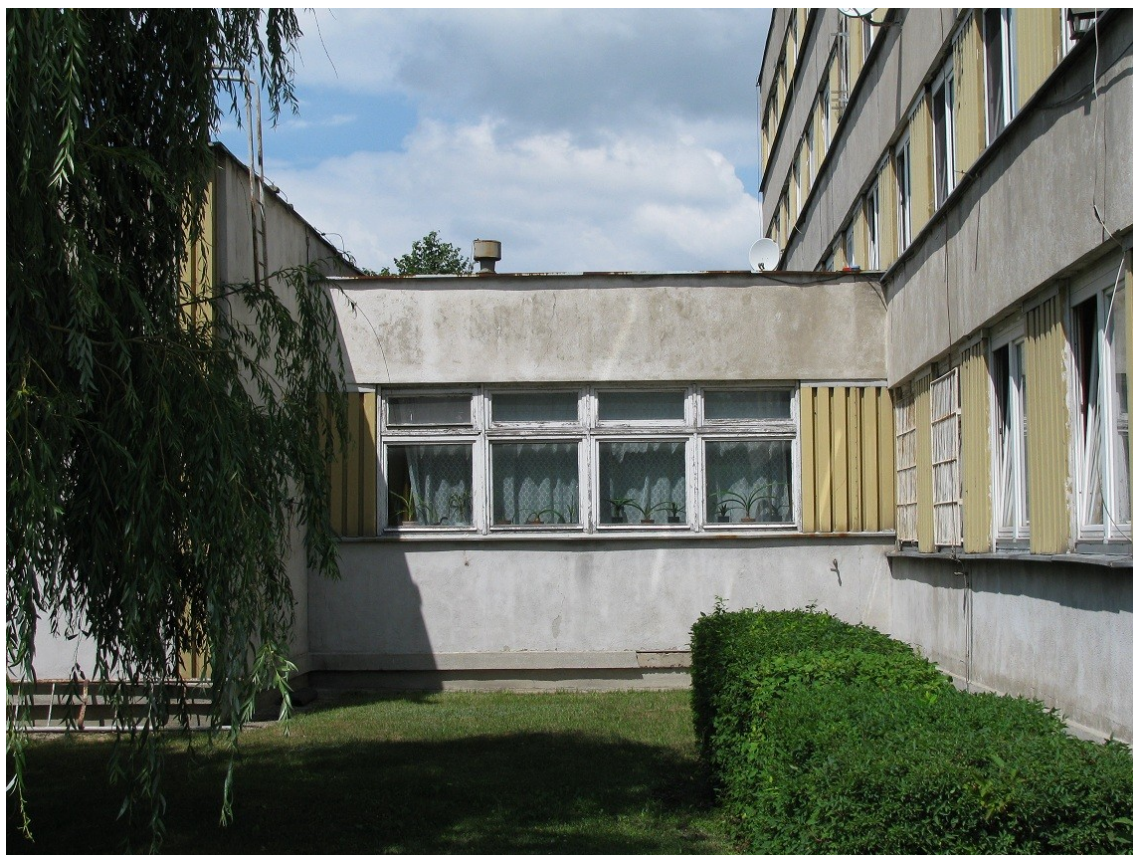
Ilustracja 5: Łącznik budynku głównego i stołówki

Łącznik budynku głównego i stołówki to parterowy, jednotraktowy, jednomodułowy ustrój rozpięty na prostokątnej siatce modularnej 6,0x6,0m. Płaski, jednospadowy dach ukryty jest za ścianami attykowymi. W przecięciach osi siatki konstrukcyjnej zlokalizowano 4 żelbetowe słupy nośne o przekroju 40x40cm, na nich, na różnych poziomach oparto prefabrykowane podciąg 40x40cm wspierające płytę stropodachu (płyty PŻFF-2 szer. 149cm) oraz prefabrykaty ściany attykowej.

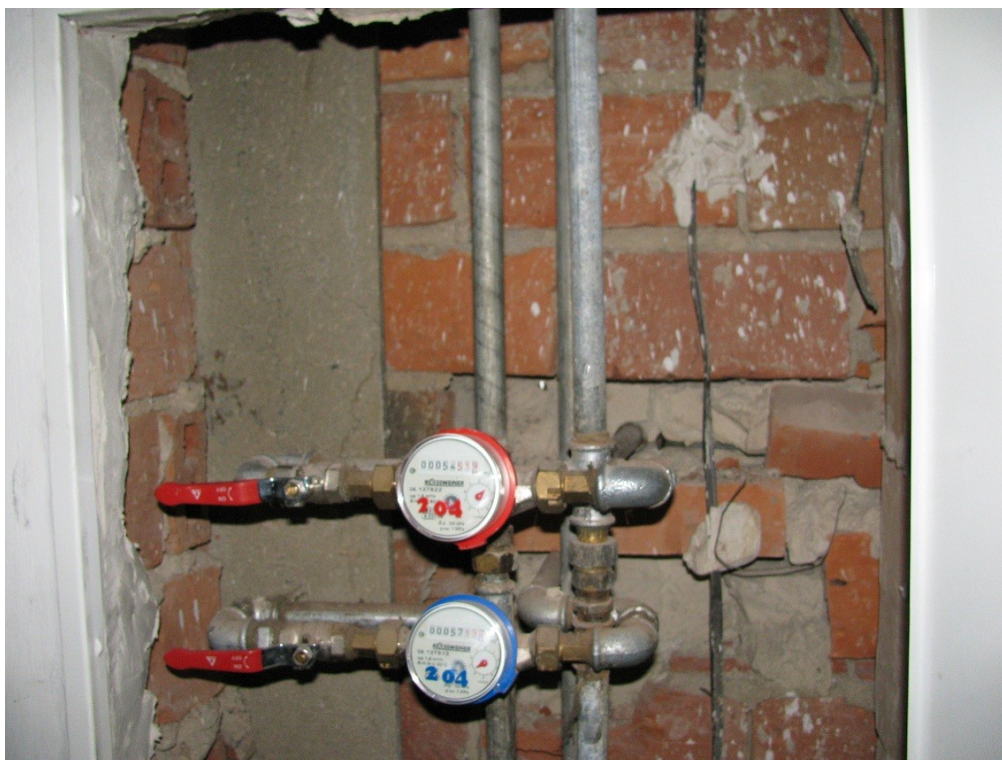
Ilustracja 6: Szacht instalacyjny. Widoczny słup stalowy.

Stalowa konstrukcja nośna została zabezpieczona antykorozyjnie pakietem malarskim oraz w większości omurowana i otynkowana (odstłonięte jej fragmenty widoczne są w szachtach instalacyjnych).

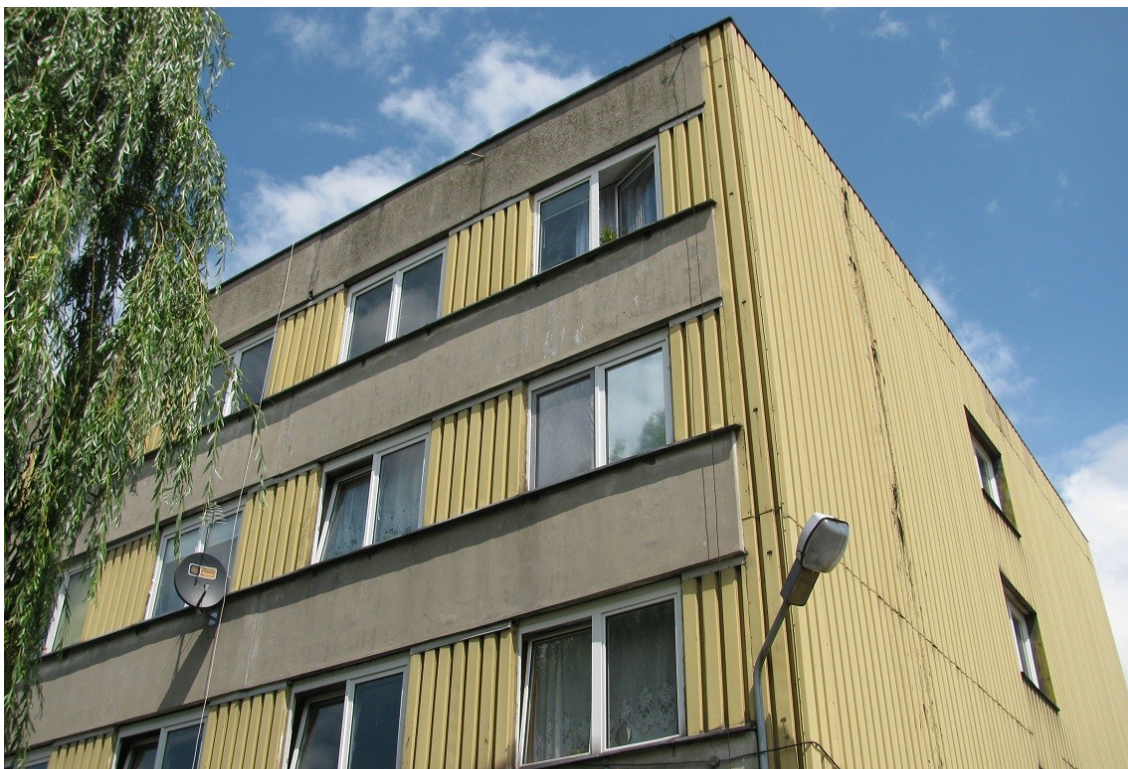
Ilustracja 7: Elewacje tylna i szczytowa budynku głównego

Elewacje podłużne: frontową oraz tylną charakteryzuje poziomy, pasmowy układ elementów. Powyżej parteru pas międzyokienny tworzą prefabrykowane płyty ściienne typu „Kolbuszowa” 5958x1190x150mm, prawdopodobnie ocieplone styropianem (typu KOLBET wg. KB1-31.3.1./32/-75) o charakterze osłonowym, długości równej modułowi konstrukcyjnemu (600cm), otynkowane zaprawą cementowo-wapienną i malowane. U spodu płyt widoczne są ich oparcia na teowych wspornikach stalowych. Styki płyt uszczelniono kitem plastycznym. Górna krawędź płyt na całej długości elewacji opierzona jest ciągłym parapetem z blachy ocynkowanej.

Pas okienny o wysokości 150cm wypełnia stolarka drewniana oryginalna (w klatkach schodowych i kilku pomieszczeniach technicznych) oraz współczesna (pokoje mieszkalne) wraz z panelami międzyokiennoymi obudowanymi od zewnątrz blachą trapezową o grubości 0,75mm i wysokości fali 55mm. Elewacje szczytowe, ocieplone płytami supremacy w całości pokryte są blachą trapezową jw. łączoną nitami.

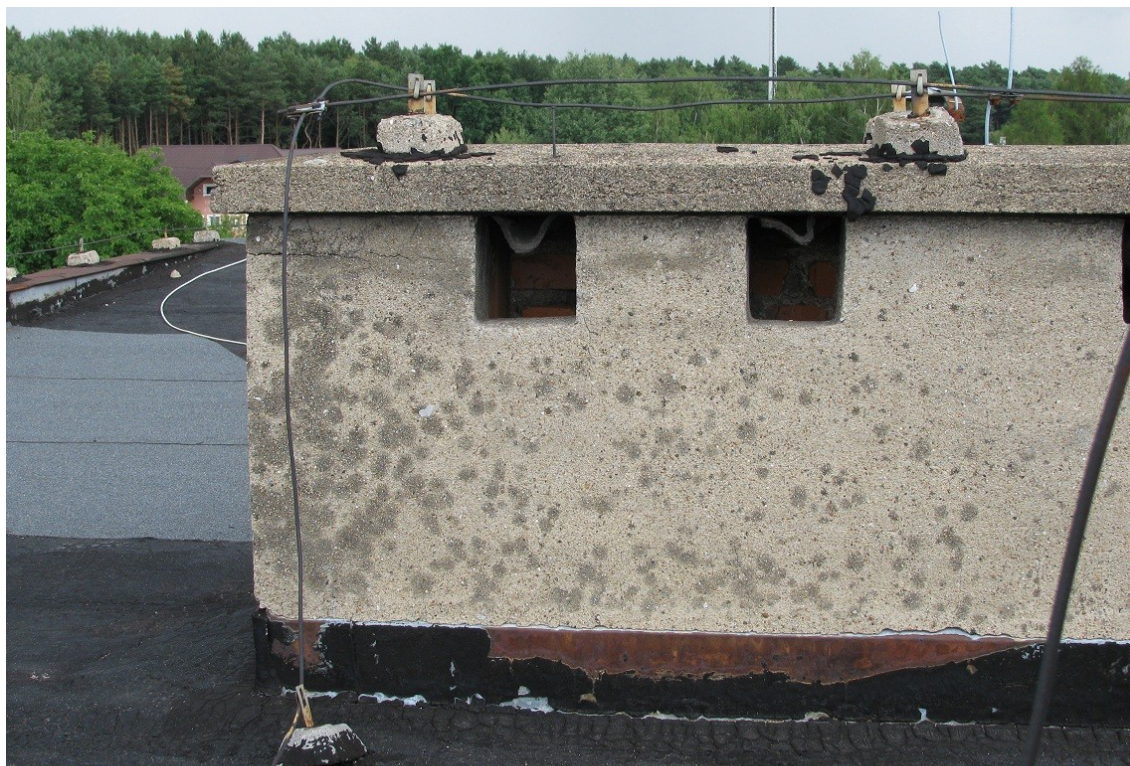
Opierzenia dachowe oraz ściennie (parapety, cokoły, opierzenia okien ścian szczytowych) wykonano z blachy ocynkowanej. Kominy wentylacyjne wraz z ich czapami wykonano jako murowane z cegły pełnej i otynkowane.

Ilustracja 8: Komin wentylacji grawitacyjnej

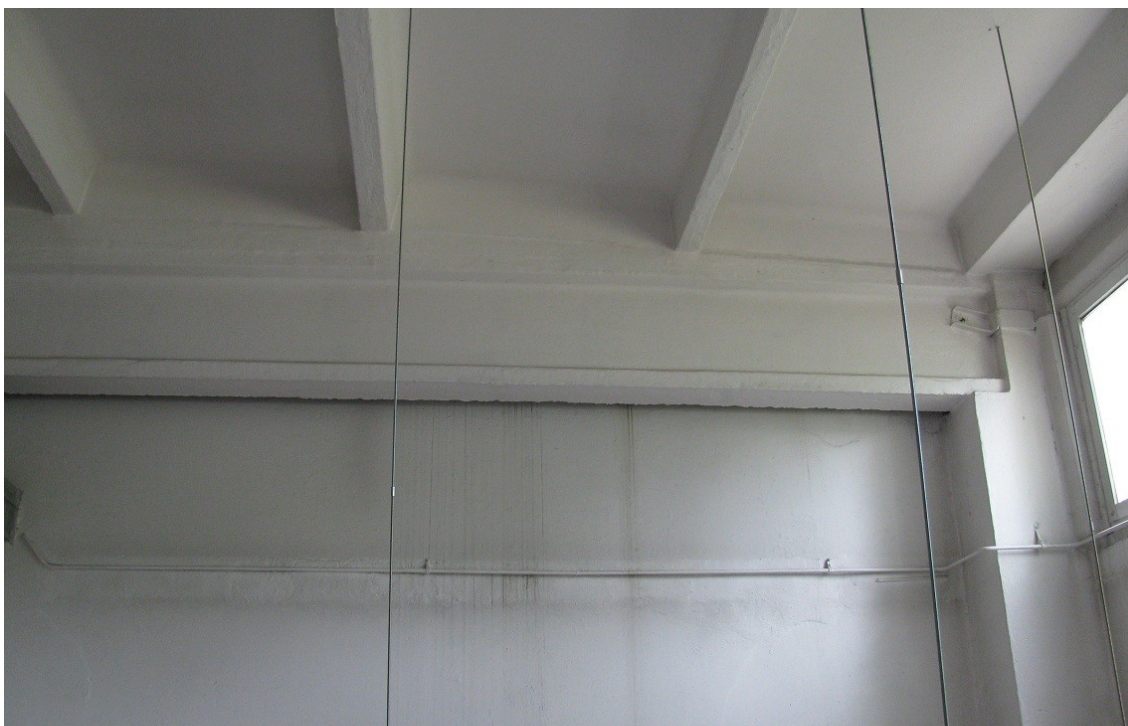
Na dźwigarach, na betonie spadkowym ułożono prefabrykowane płyty dachowe bezżebrowe, najprawdopodobniej PŻFF-2 (KB1-31.6.3./17/-69) lub PŻ (KB1-31.6.3./12/-80) o wymiarach 149x587cm, dostosowane do oparcia na dźwigarach żelbetowych i sprężanych rozstawionych co 6,0m.

Ilustracja 9: Słup, dźwigar, płyty dachowe budynku stołówki

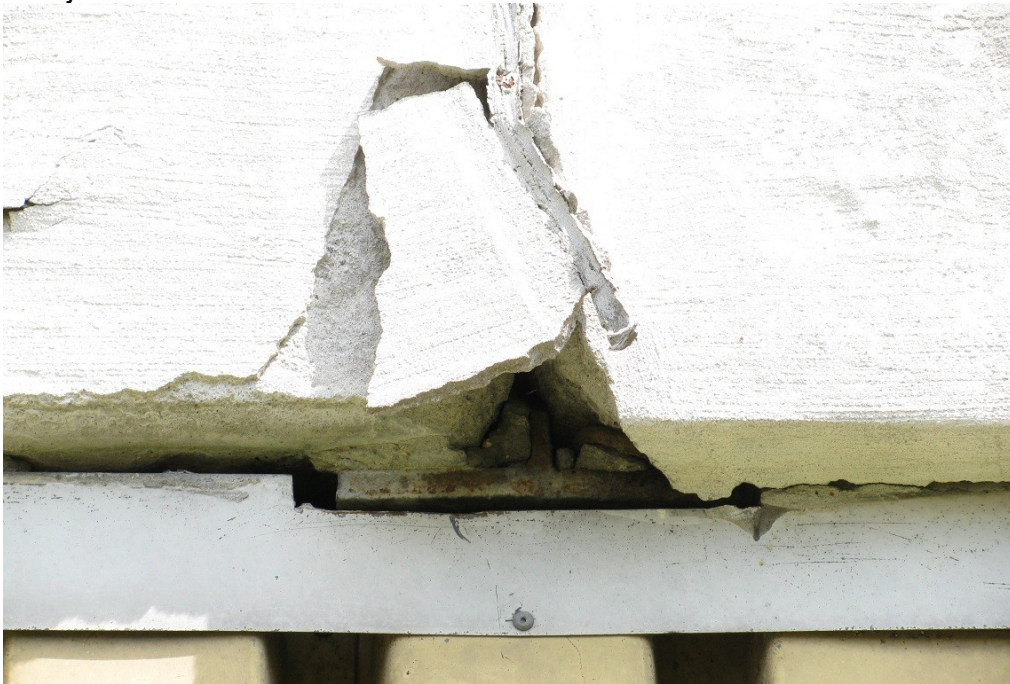
System uszczelnienia styków elewacji jest w znacznej mierze zdegradowany, wskutek tego część teowych wsporników podtrzymujących prefabrykowane płyty elewacyjne narażona jest na bezpośrednie działanie czynników atmosferycznych. Widoczne są na nich oznaki korozji powierzchniowej.

Ilustracja 10: Wspornik teowy płyty elewacyjnej

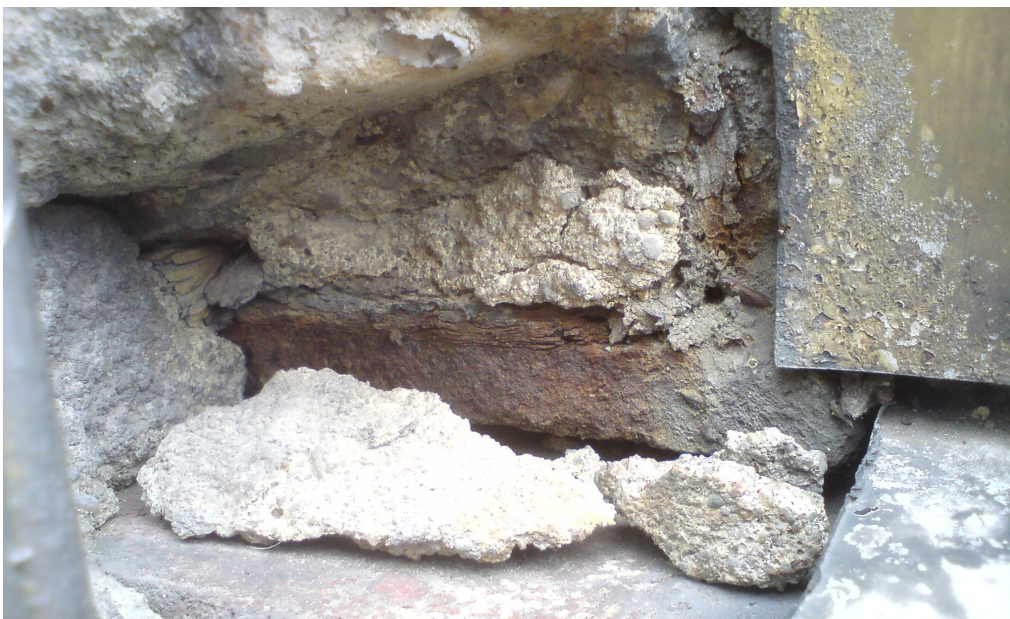
Elementy wsporcze, których lokalizacja sprzyja gromadzeniu się wody są skorodowane w stopniu znaczącym.

Ilustracja 11: Korozja wspornika płyty elewacyjnej

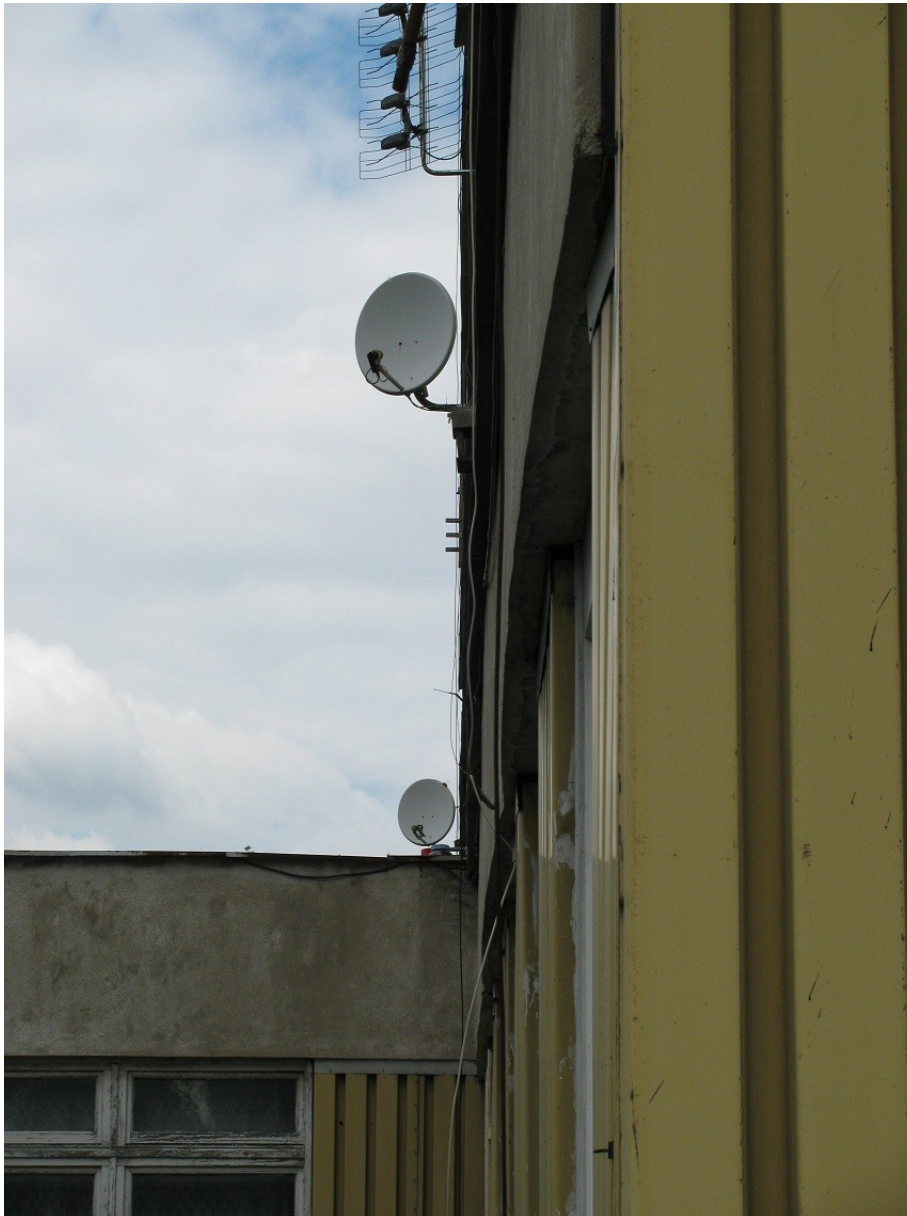
Prefabrykowane płyty elewacyjne nie wykazują oznak utraty nośności mimo że cechuje je bardzo niska jakość wykonania i montażu (dotyczy to w szczególności płyt elewacji tylnej - zachodniej). Powstałe w trakcie produkcji wybrzuszenia niektórych płyt z ich płaszczyzny sięgają 5..10cm.

Ilustracja 12: Płyty elewacji tylnej. Widoczne wybrzuszenia

Stan płyt elewacyjnych ocenia się jako dostateczny.

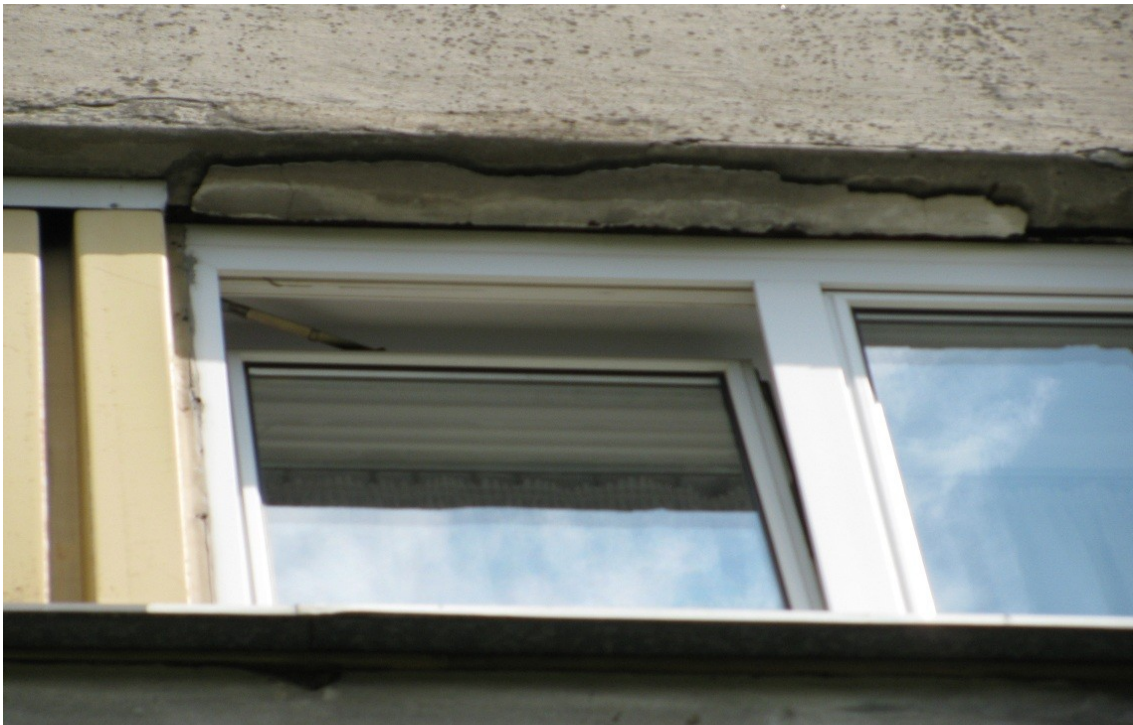
Liczne są uszkodzenia montażowe narożników płyt. Dolna krawędź płyt nie została wyposażona w kapinos stąd wszystkie te krawędzie wykazują ślady zacieków (wykwity solne) oraz korozji betonu (odpryski i odłupania, lokalnie na długości dochodzącej do 100cm).

Ilustracja 13: Płyta elewacji zachodniej (tylnej). Widoczne zakrzywienie płyty, niedokładny montaż, uszkodzenia mechaniczne narożników płyt, odspojenie dolnej krawędzi, brak uszczelnienia styku płyt.

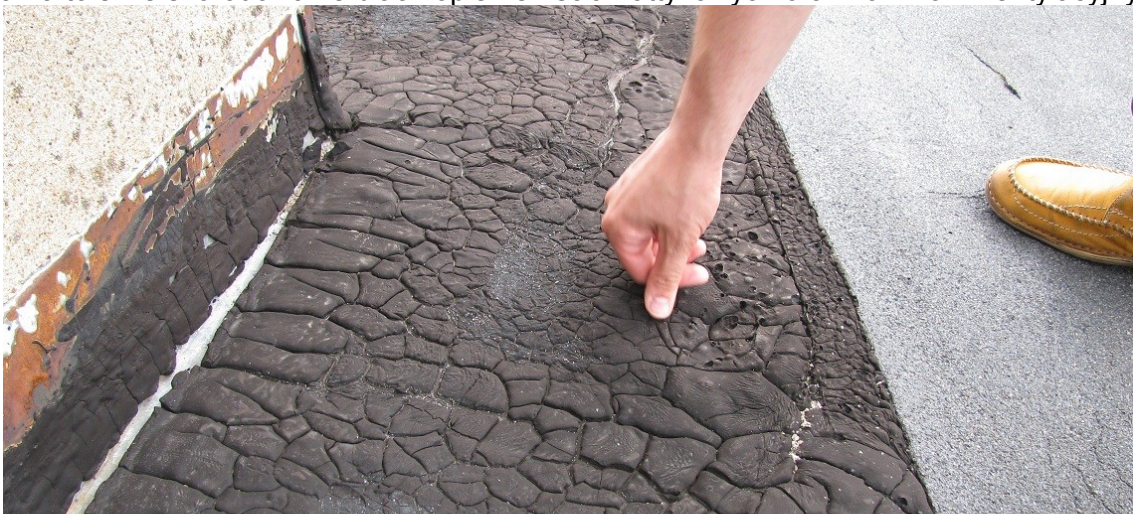
Stan pokrycia dachu należy ocenić jako niezadowolający: występują liczne spękania pokrycia, duże nierówności w tym purchase. Stan opierzeń również jest zły: oprócz niestaranności wykonania wpływa na to silne skorodowanie blach opierzeń ścian attykowych oraz kominów wentylacyjnych.

Ilustracja 14: Stan pokrycia dachu

Stan pokryć dachów ocenia się jako niedostateczny.

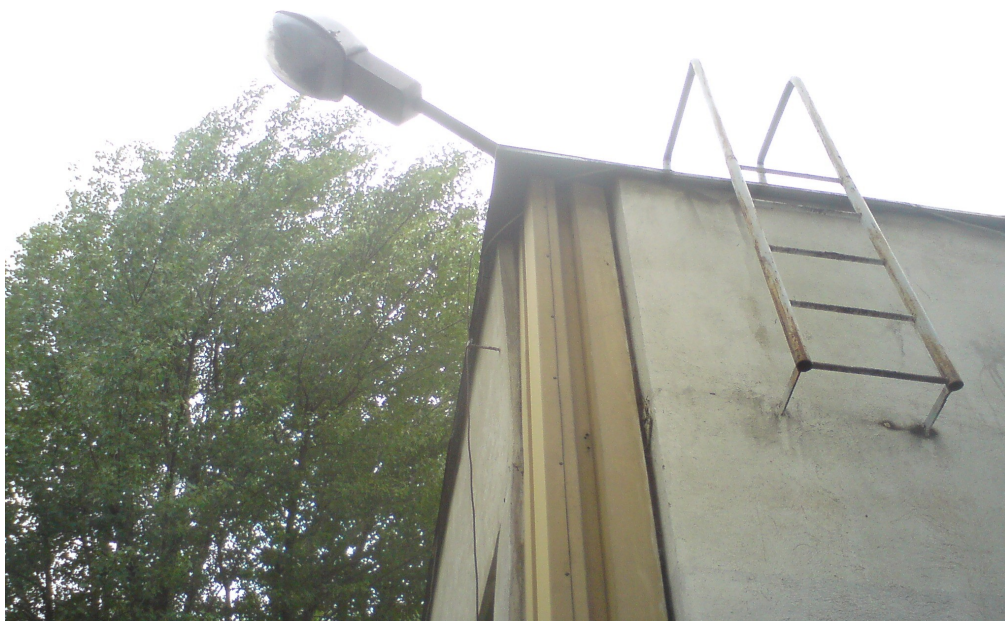
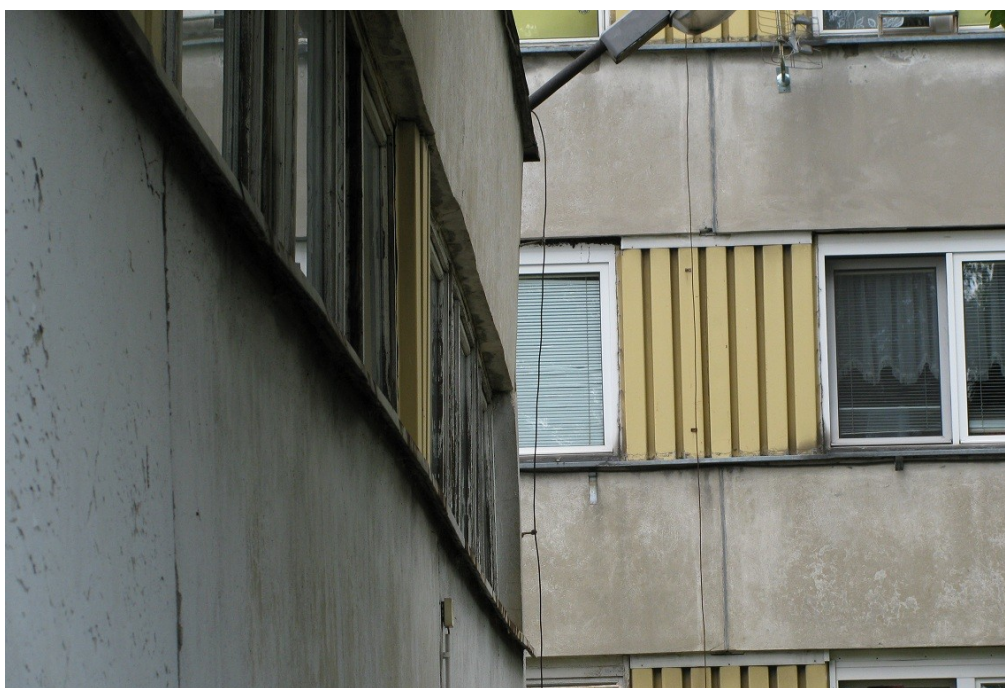
Prefabrykowane płyty elewacyjne cechuje bardzo niska jakość montażu. Południowo-zachodni narożnik budynku wykazuje widoczne gołym okiem odchyłki płyt od pionu. Liczne są uszkodzenia montażowe narożników oraz dolnych krawędzi płyt.

Ilustracja 15: Widoczne odchylenie płyty elewacyjnej od pionu

Ilustracja 16: Widoczne odchylenie płyty elewacyjnej od pionu

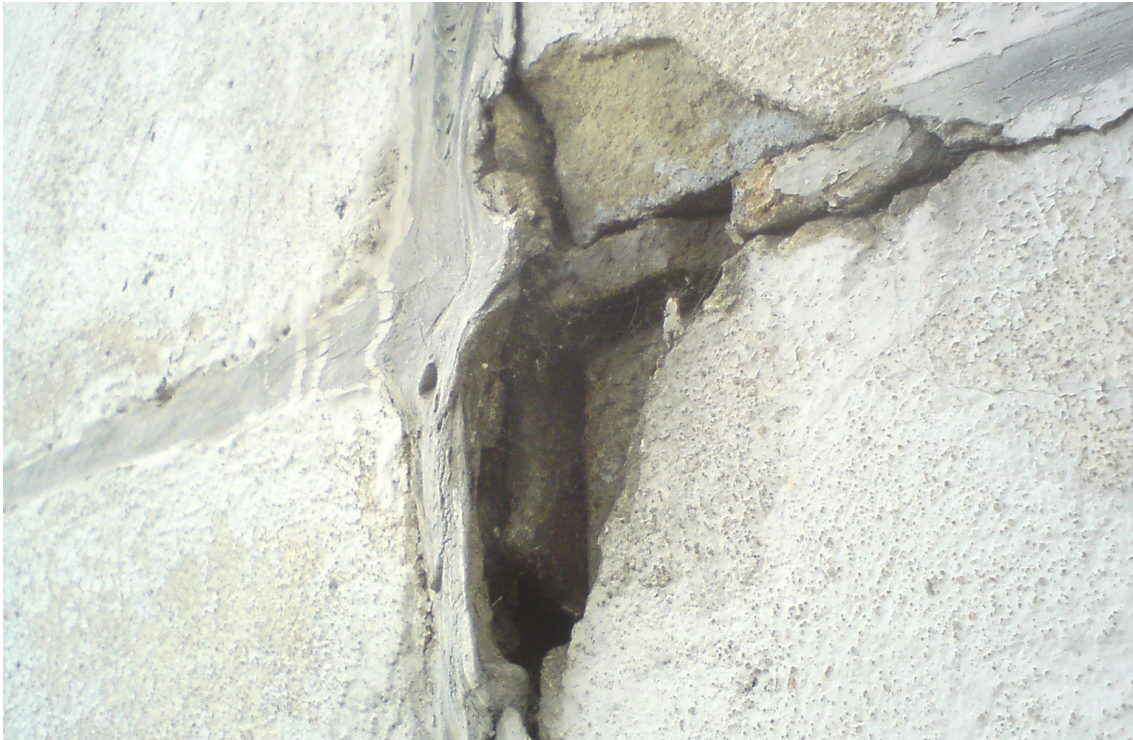
Uszczelnienia styków płyt w wielu miejscach są uszkodzone: występują odspojenia masy uszczelniającej, jej ubytki lub całkowite braki.

Ilustracja 17: Braki uszczelnienia styków płyt na elewacji
