BUDYNEK DAWNEGO  
DOMU NAUCZYCIELA AKADEMICKIEGO UAM  
Koziegłowy, ul. Kwiatowa 8

OCENA  
STANU TECHNICZNEGO  
PŁYT ELEWACYJNYCH  
I STROPODACHÓW

I N W E S T O R :  
CZERWONACKIE TBS Sp. z o.o.  
Koziegłowy os. Leśne 24C

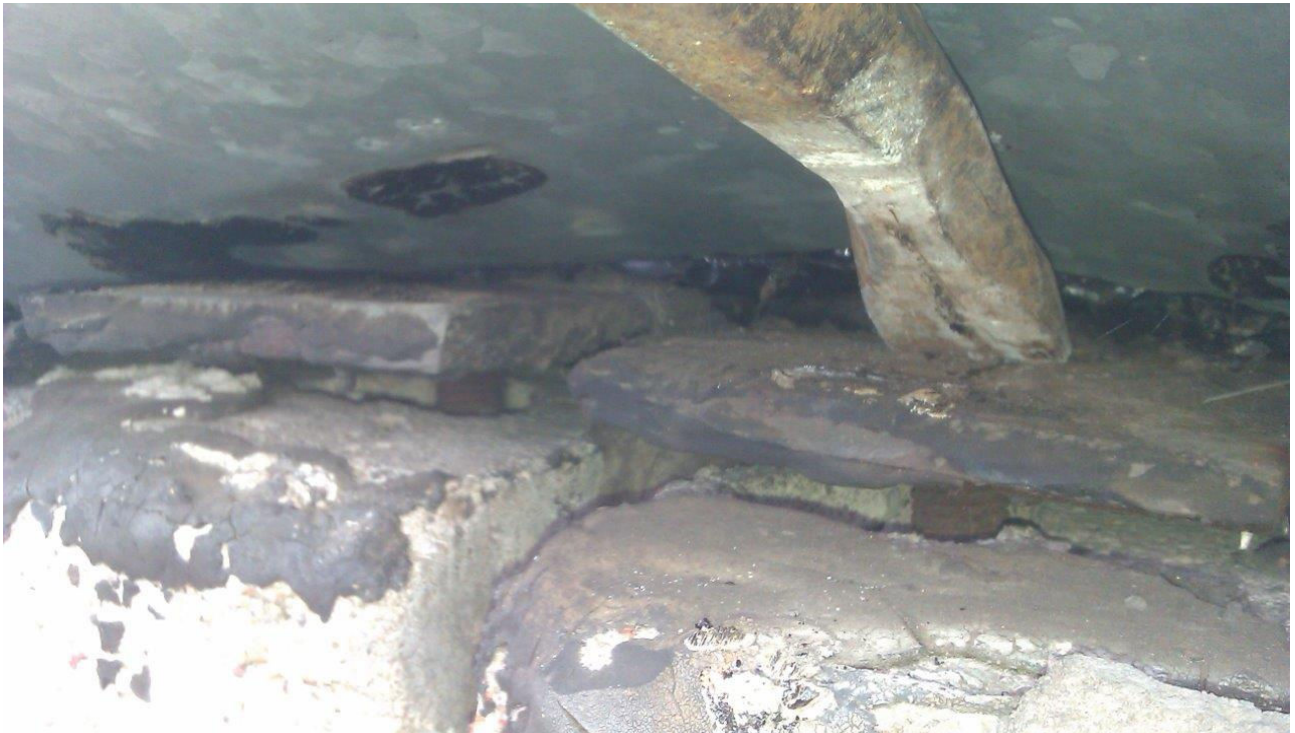
*Mocowanie górne płyt 5/1+5/2 elewacji tylnej.*

*Widoczne blachy mocowane do konstrukcji nośnej oraz gwintowane trzpienie wsunięte w gniazda płyty.*

Sprawdzenia i ew. regulacji wymagają górne zakotwienia wszystkich płyt.

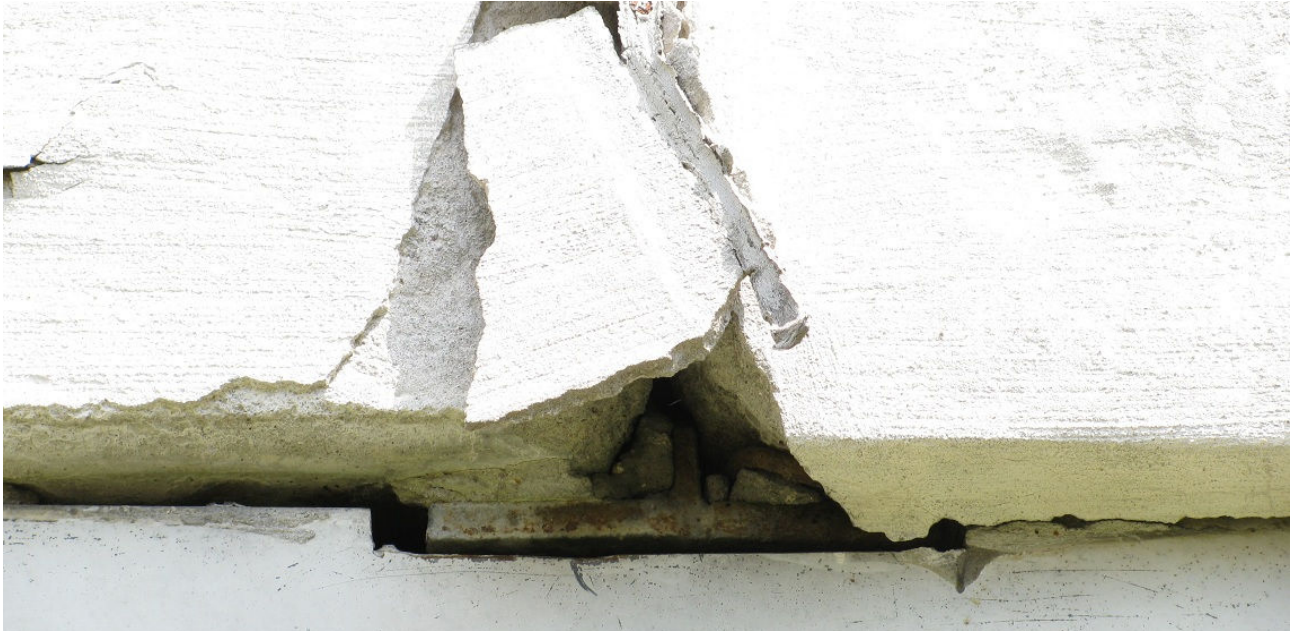
*Podparcie dolne płyt 2/2+2/3 elewacji tylnej.  
Widoczna blacha podpierająca płyty elewacyjne oraz pionowe żebro usztywniające.*

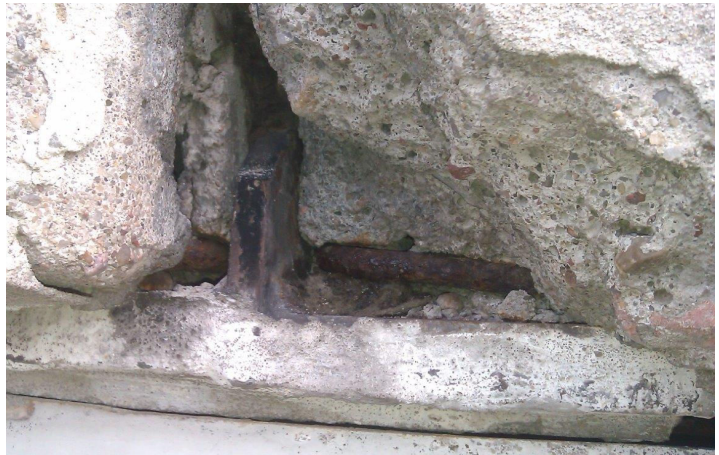
2. Jako konsekwencja zamakania posadowienia rejonu płyt, zastosowanych zbyt małych otulin prętów zbrojeniowych oraz działania mrozu dolne narożniki płyt są w wielu miejscach uszkodzone: stwierdzono znaczne skorodowanie, ubytki i odłupania betonu, odsłonięcie prętów zbrojenia podłużnego w strefie ich zakotwienia oraz korozja stali zbrojeniowej. Na zdjęciu obok elewacja tylna, oparcie płyt 5/1+5/2, podobny stan w 5/3+5/4, 5/6+5/7,

2/2+2/3. Uszkodzenie struktury betonu w rejonie oparcia płyty może powodować osłabienie skuteczności działania jej mocowania górnego.

Stan elementów elewacji tylnej ocenia się jako średni a wymienionych wyżej płyt z uszkodzonymi krawędziami górnymi lub dolnymi lub narożami jako zły. Wobec planowanego dociężenia elewacji warstwą izolacji termicznej i ew. dodatkową obudową płyty te wymagają naprawy zabezpieczającej przed dalszą degradacją prętów zbrojeniowych i struktury betonu bądź wymiany. Naprawa uszkodzonych krawędzi płyt musi być poprzedzona odkrywką skorodowanego zbrojenia i oceną stanu jego zachowania. Dla zabezpieczenia płyt z uszkodzonymi narożami wsporczymi można rozważyć wydłużenie powierzchni ich podparcia.

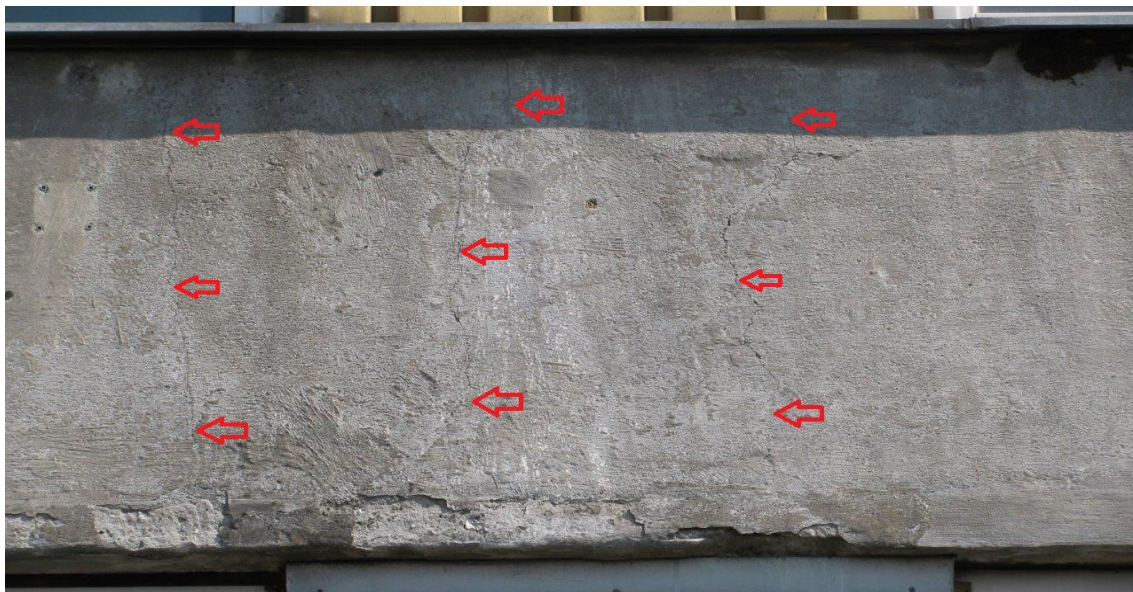
W płytach elewacji tylnej (południowo-zachodniej) stwierdzono bardziej intensywne zarysowania, rysy o kierunku pionowym i ukośnym występują zazwyczaj w 2 lub 3 miejscach, stwierdzono tu także rysy w okolicach podporowych. Na zdjęciu poniżej płyta 3/2.

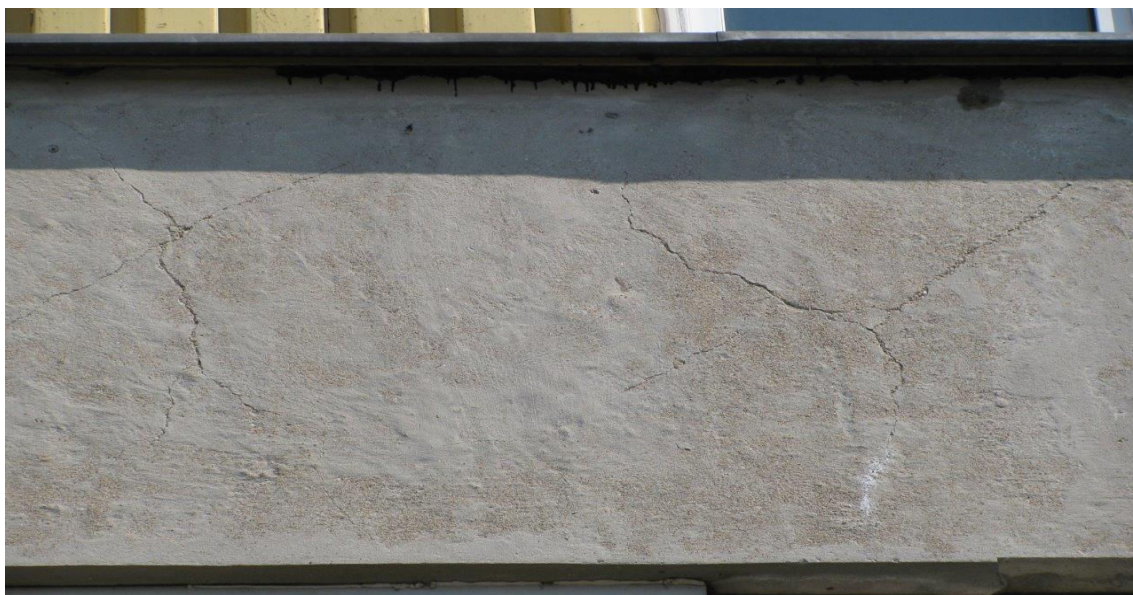
Dwie płyty elewacji tylnej (4/2 i 4/4) cechują zarysowania o znacznym zagęszczeniu i kierunkach wzajemnie prostopadłych. Na fotografii poniżej płyta 4/2

Pręty zbrojeniowe przecinające rysy betonu są skorodowane, wykazują w tych miejscach znaczne ubytki co wskazuje na odległy czas powstania rys. Omawiane zarysowania powstały jednak po otynkowaniu i pomalowaniu płyt. Za najbardziej prawdopodobną przyczynę powstania rys przyjęto więc skurcz betonu oraz działanie temperatury. Za takim charakterem przemawiają szczególnie rysy zlokalizowane na krawędzi podpory dolnej i zanikające ku górze. Nie stwierdzono przypadków rozwarstwienia płyt.

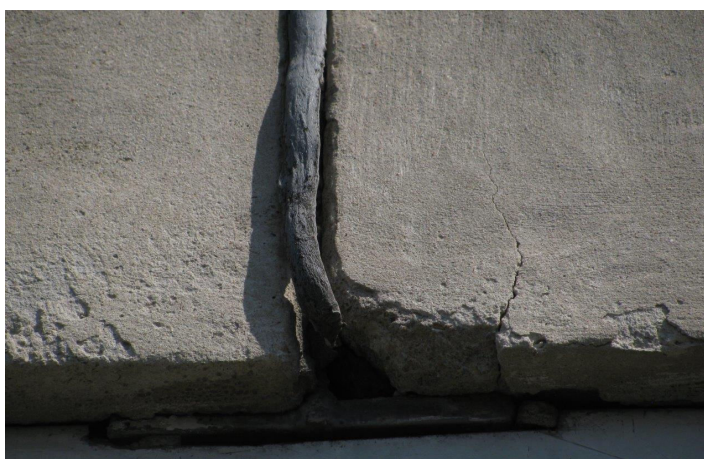
Zarysowane oparcie płyty 3/5
