PROJEKT REMONTU - SPIS ZAWARTOŚCI OPRACOWANIA

Budynek mieszkalno-usługowy, Kozięgłowy, osiedle Leśne 24, działka nr 107/69

PROJEKT REMONTU - CZĘŚĆ ARCHITEKTONICZNA
Budynek mieszkalno-usługowy, Kozięgłowy, osiedle Leśne 24, działka nr 107/69

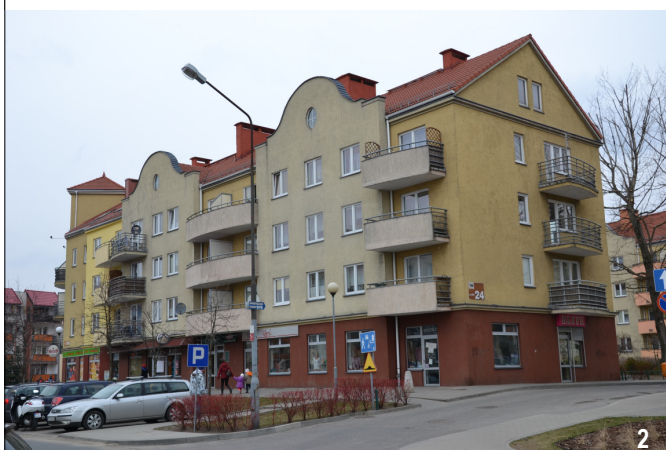
2

- zdj.1. - Widok ogólny elewacji frontowej budynku.
 zdj.2. - Widok ogólny elewacji frontowej i szczytowej, segment: A, B.
 zdj.3. - Widok ogólny elewacji frontowej i szczytowej, segment: D, E.
 zdj.4. - Widok ogólny od podwórza, segment: A, B, C.
 zdj.5. - Widok ogólny od podwórza, segment: C, D, E.

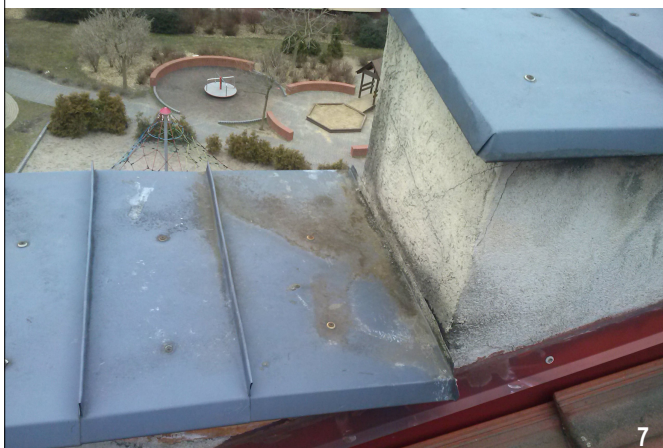
7

Attyki: liczne zawilgocenia i zacieki na ścianach attykowych od strony dachu, ubytki w tynku; złe ukształtowanie spadku opierzenia attyk: blacha ze spadkiem na zewnątrz budynku; zawilgocenia na ścianach zewnętrznych; zardzewiałe kołki mocujące blachę i nieuszczelności w miejscach kołkowania.

zdj.7. - Widok ściany atykowej i opierzenia: widoczne zacieki, niewłaściwie ukształtowane spadki blachy, zardzewiałe kołki.

Wymiana istniejącego opierzenia na nowe i obłożenie blachą ścian pionowych od strony połaci dachowej, ze względu na liczne zacieki i zawilgocenia. Dodatkowo obłożenie wełną mineralną poszczególnych attyk (wg rysunku dachu).

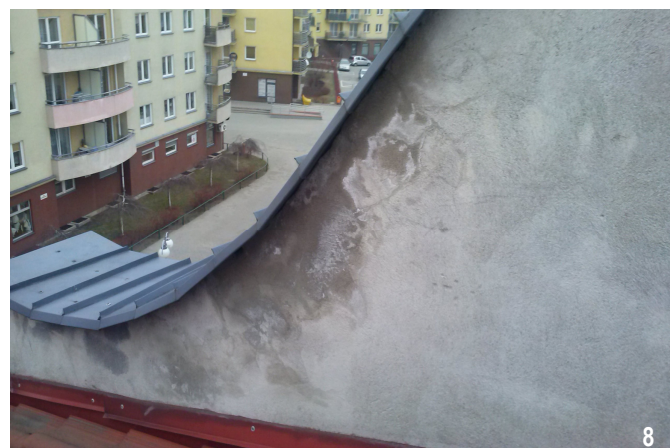
8

zdj.8. - Widok ściany atykowej i opierzenia: widoczne zacieki i wykwity na murze.

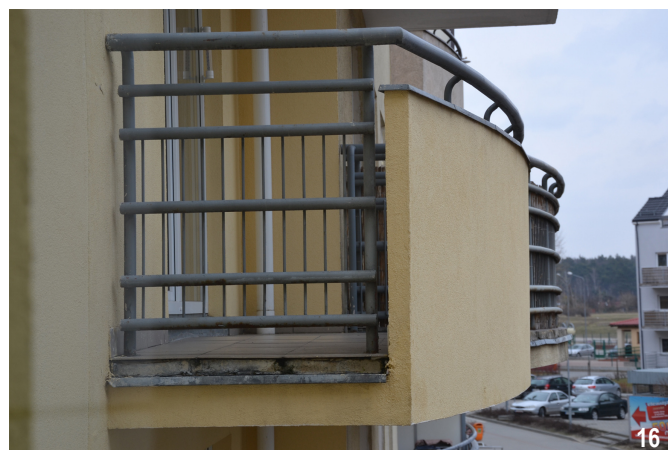
Dylatacje: brak nacięć, odpowiednich wypełnień lub listew w miejscach dylatacji pomiędzy poszczególnymi segmentami; w niektórych miejscach pęknięcia na elewacji.

- zdj. 14. - Widok podwójnych balkonów z balustradą pełną i przegrodą balkonową; widoczne pęknięcia w miejscu dylatacji segmentów, zacieki na ścianach pionowych i od spodu balkonu.
